RÉNOVATION au Château de la Ballue !

Les propriétaires du Château de la Ballue, situé entre St-Malo et Rennes, souhaitent remettre en état la piscine du château, abandonnée depuis une quinzaine d'années. Leur objectif : réaliser un espace de détente en pleine nature. Gaël David, paysagiste et pisciniste, a relevé le défi et réhabilité le bassin dans son esprit d'origine.

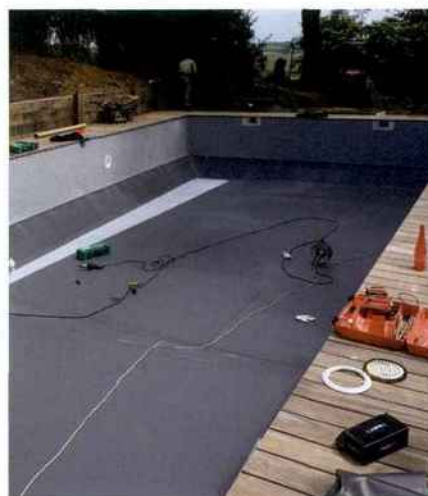
Couleur gris anthracite, le liner donne à l'eau une couleur très naturelle. Il a été installé par-dessus un feutre antibactérien.

Ce dernier a été mis en place grâce à un rail Hung, situé sous la terrasse. Couleur argile, il donne à l'eau une couleur très naturelle. Un vide d'air a enfin été effectué par aspiration pour plaquer le liner et le feutre antibactérien contre le béton. Pour assurer confort d'entretien et de baignade, la piscine a été équipée d'une pompe à chaleur, d'un traitement automatique de l'eau, associé à une filtration au verre. "Nous avons choisi une pompe doseuse pour réguler automatiquement le taux de chlore dans le bassin", explique Gael David. Pour assurer la sécurité autour du bassin, une alarme périphérique a été installée. Une clôture en ganivelle renforce également la sécurité et délimite l'espace de baignade avec un côté champêtre.

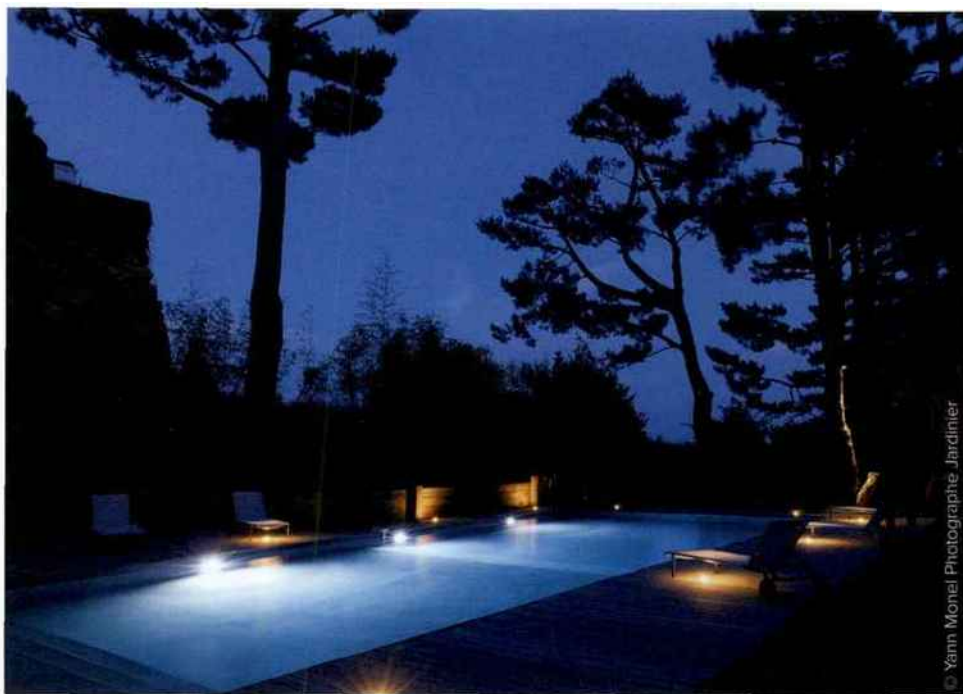
Trois LEDS blanches ont été installées sur une des longueurs du bassin pour remplacer les lampes halogènes existantes. Les pièces à sceller, skimmers et bondes de refoulement, abîmés par le soleil ont été remplacées en même temps.

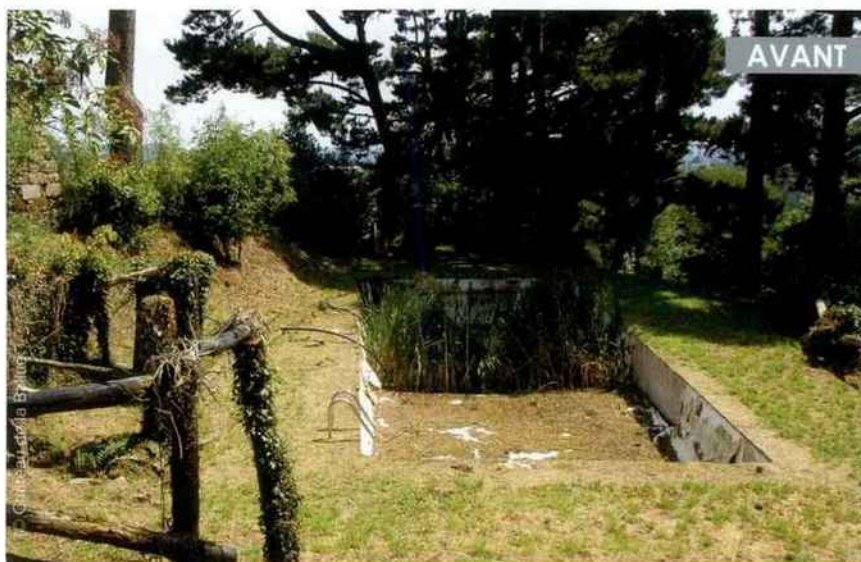
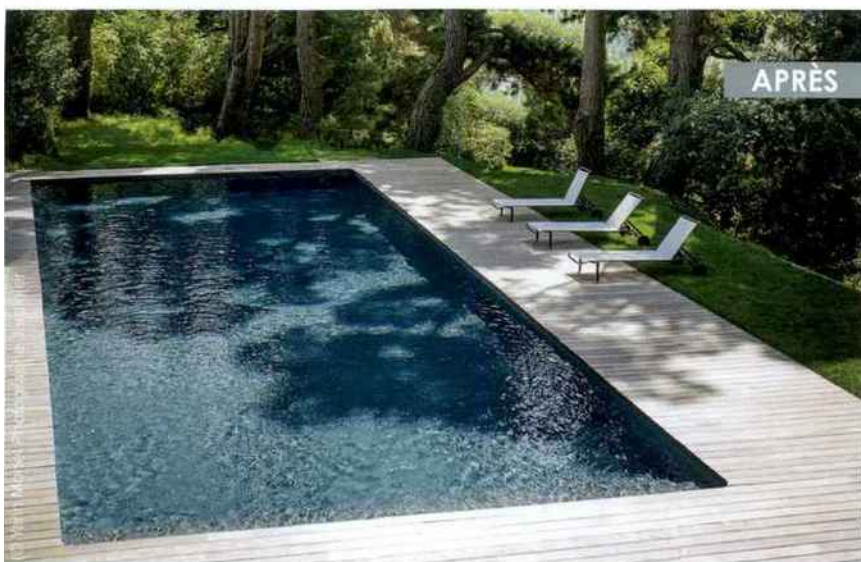
La piscine à l'abandon depuis une quinzaine d'années était totalement envahie par la végétation. Il a fallu dans un premier temps, la nettoyer et retirer vase, mousses et végétaux pour procéder à la réhabilitation du bassin.

17 m de long des deux côtés, 5 m de large à une extrémité et 7 m à l'autre, d'où une largeur moyenne de 6 m. Dans un premier temps, elle a été entièrement nettoyée afin de retirer la vase accumulée et l'ensemble des végétaux (mousses, roseaux...). La fosse de plongée d'une profondeur de 3,50 m a été remblayée pour assurer la sécurité des nageurs. Pour rehausser le fond, le béton a été armé avec des tiges d'aciers et un
